**Ein Laubengang erscheint erstmals auf Skizzen um das Jahr 1700. Eine Materialanalyse des filigranen Stahlskeletts belegt ein 100-jähriges Bestehen der heutigen Rosenlaube. Sie säumt den Herrschaftsgarten einseitig.**

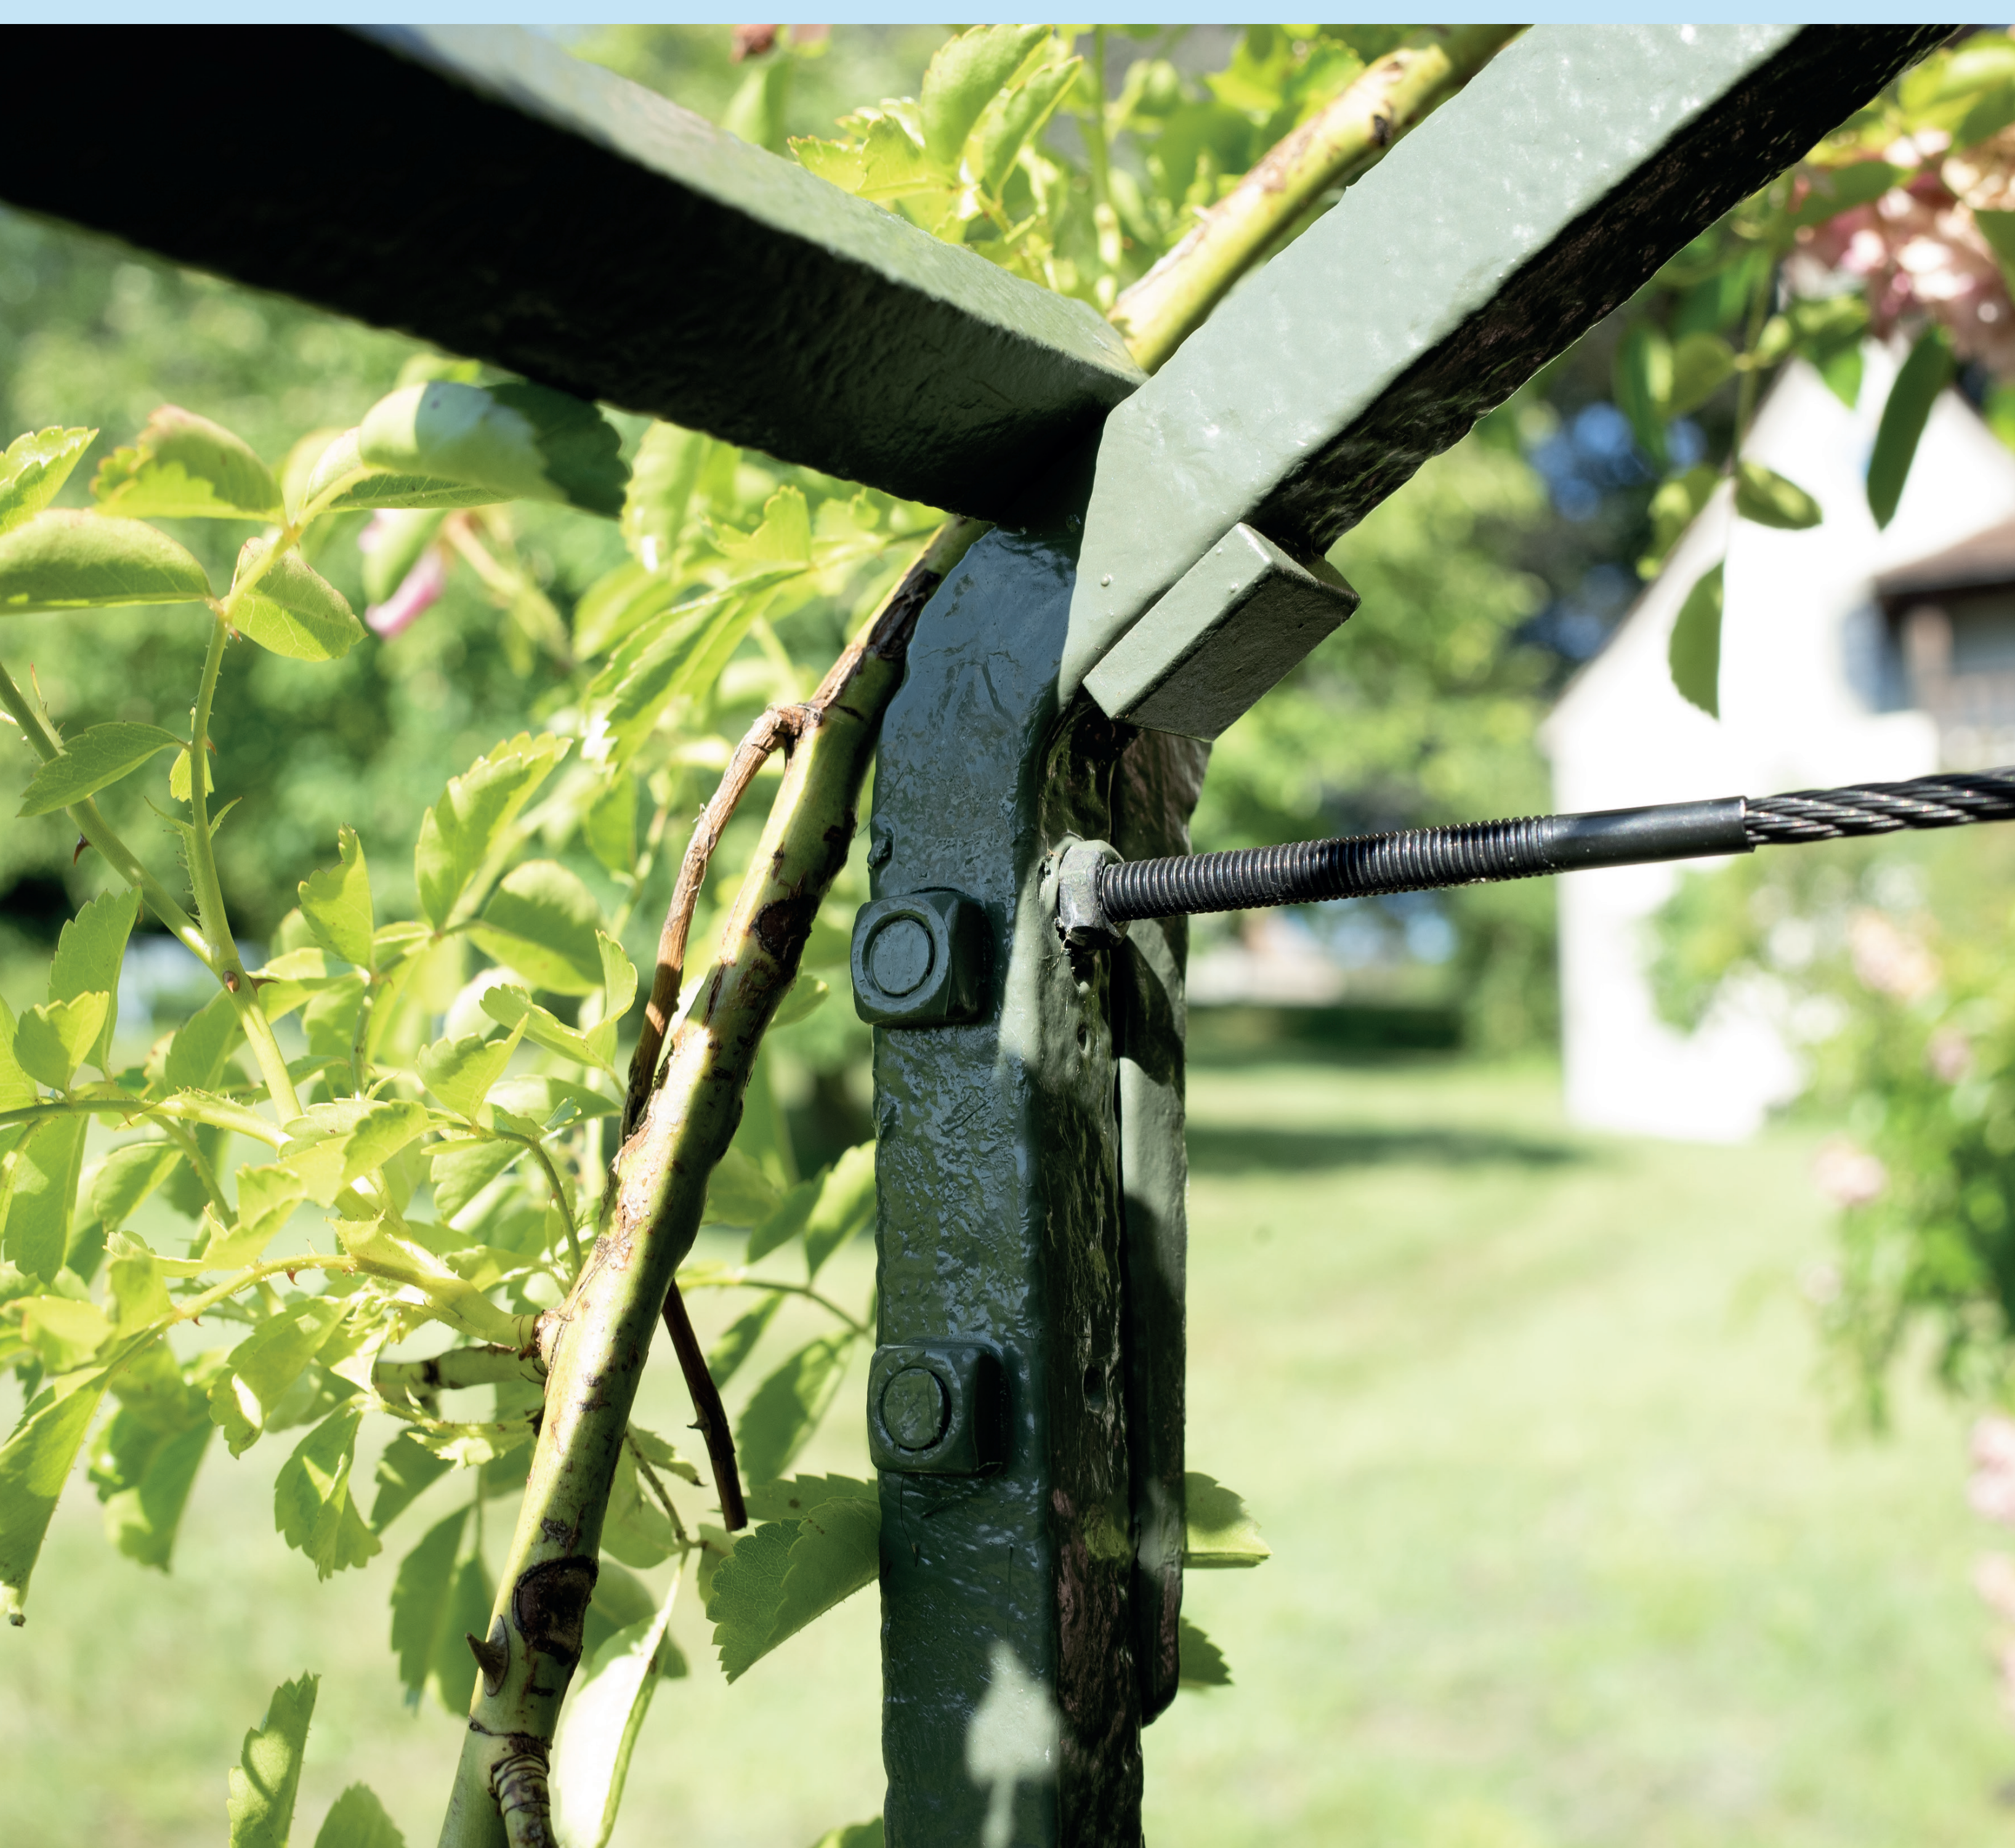
Konstruktionsdetail: Neue Seilzüge aus geschwärzten Jakobseilen, Lösung mittels Zugkabels des Kunstschmieds.

Man wusste: Die Konstruktion war zu schwach, aber zu wertvoll, um sie zu ersetzen. Der Kunstschmied entwickelte eine Lösung nach dem Vorbild eines Pfeilbogens: Schwarze Zugseile aus Stahl spannen die Bögen wie eine Bogensehne. Sie stabilisieren die Laube dauerhaft – fast unsichtbar für das Auge (Abbildungen: Melk Nigg Architects, Zug).
